TOMO IV: CATÁLOGO DE BIENES Y ESPACIOS QUE DEBAN CONTAR CON PROTECCIÓN

PLAN GENERAL DE ORDENACIÓN MUNICIPAL **MARBELLA**

DOCUMENTO PREVIO

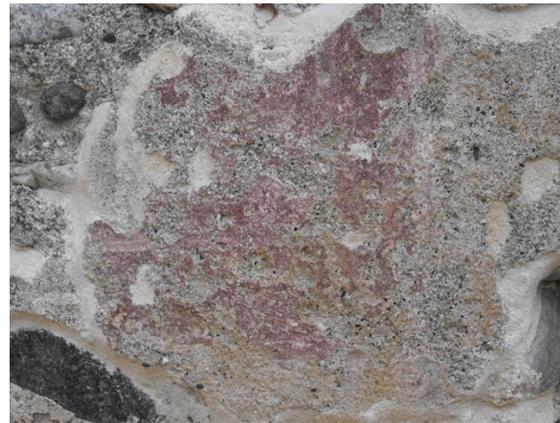
Fragmentos de enlucido rojo en la paredes de la basilica.

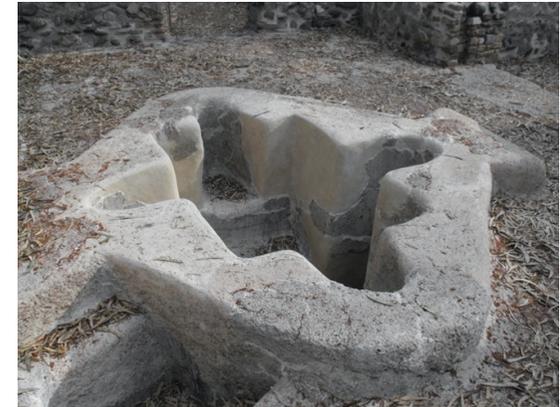
Plá bautismal situada en la zona del Baptisterio.

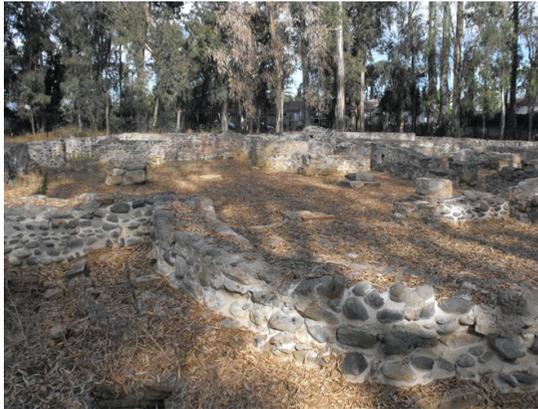
Sector ábside Noroeste.

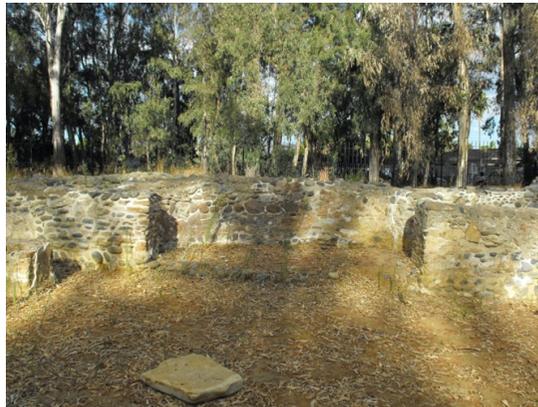
Sector ábside Sureste.

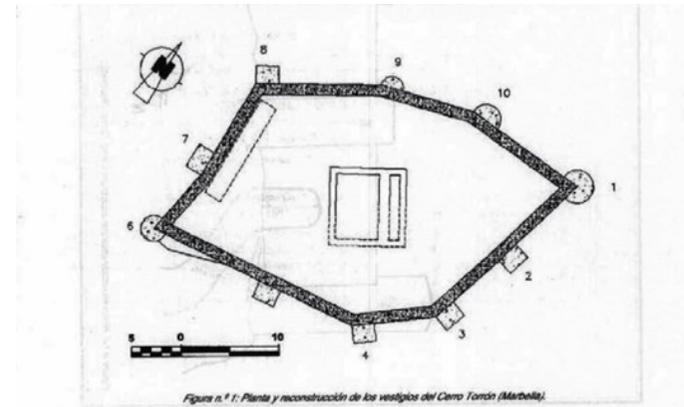
Figura n.º 1: Planta y reconstrucción de los vestigios del Cerro Torrón (Marbella).

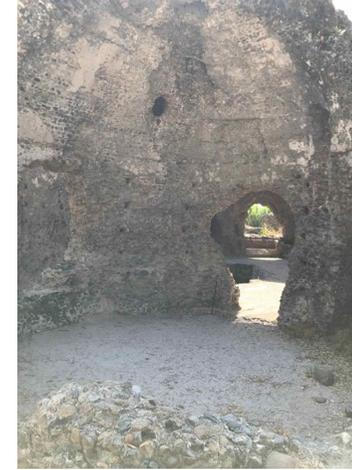
Vista sala lateral.

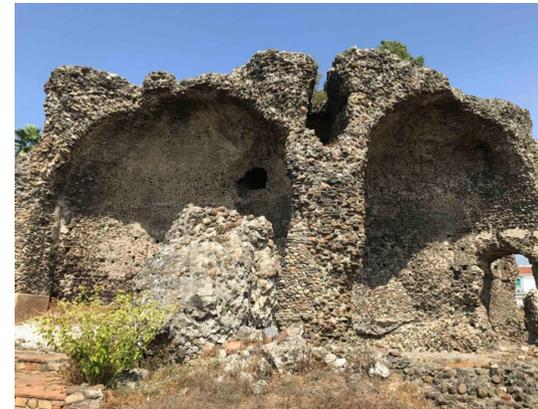
Vista Salas laterales
